## 整改报告

常州协鑫可再生资源回收有限公司  
环保应急演练总结

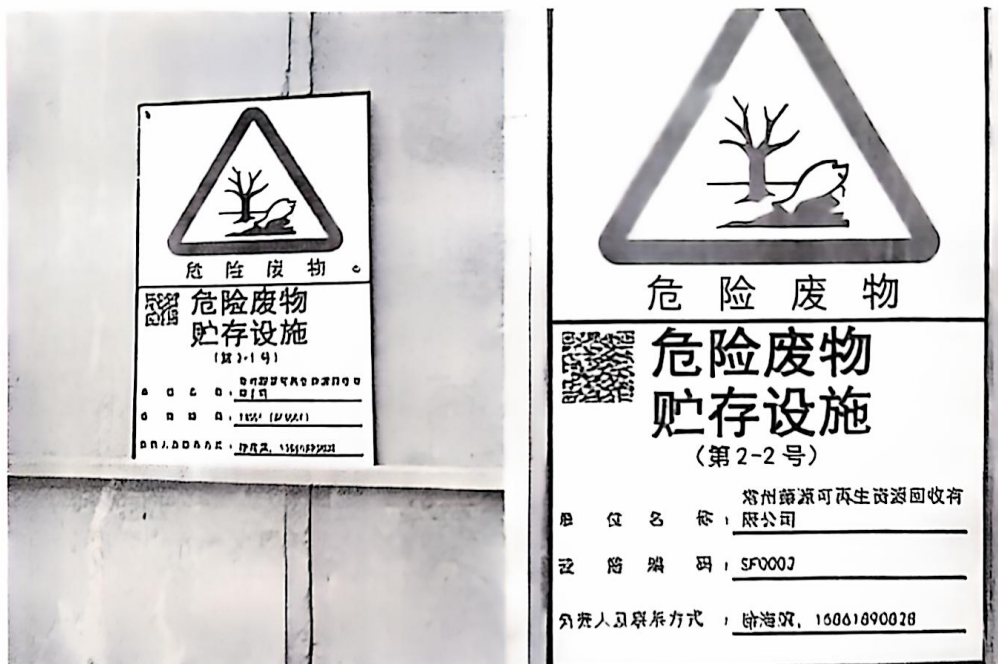
3. 常州藤源可再生资源回收有限公司贮存设施公示牌编号有误整改如下：已进行重做公示牌并进行编号更正。
