# 武进区雪堰镇后岸浜 “一浜一策”整治方案

雪 堰 镇 人 民 政 府

2022年6月

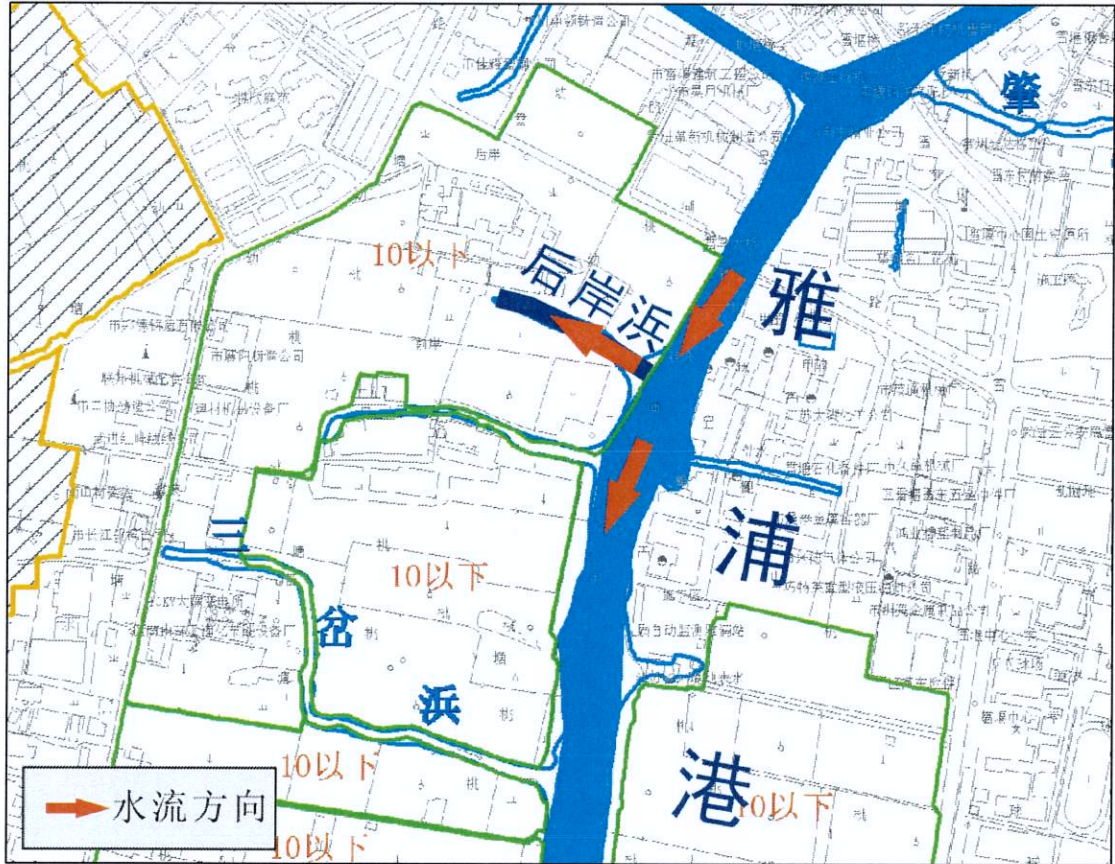
1.2 后岸浜地理位置及周边水系图

后岸浜位于武进区雪堰镇雅浦港西侧和雪湖路南侧，属太湖流域武澄锡虞区水系，东起雅浦港，向西流经武进区雪堰镇南山行政村至后岸自然村附近，全长 0.14km。后岸浜是一条村级河道，主要功能为区域排涝和引水灌溉，不通航。

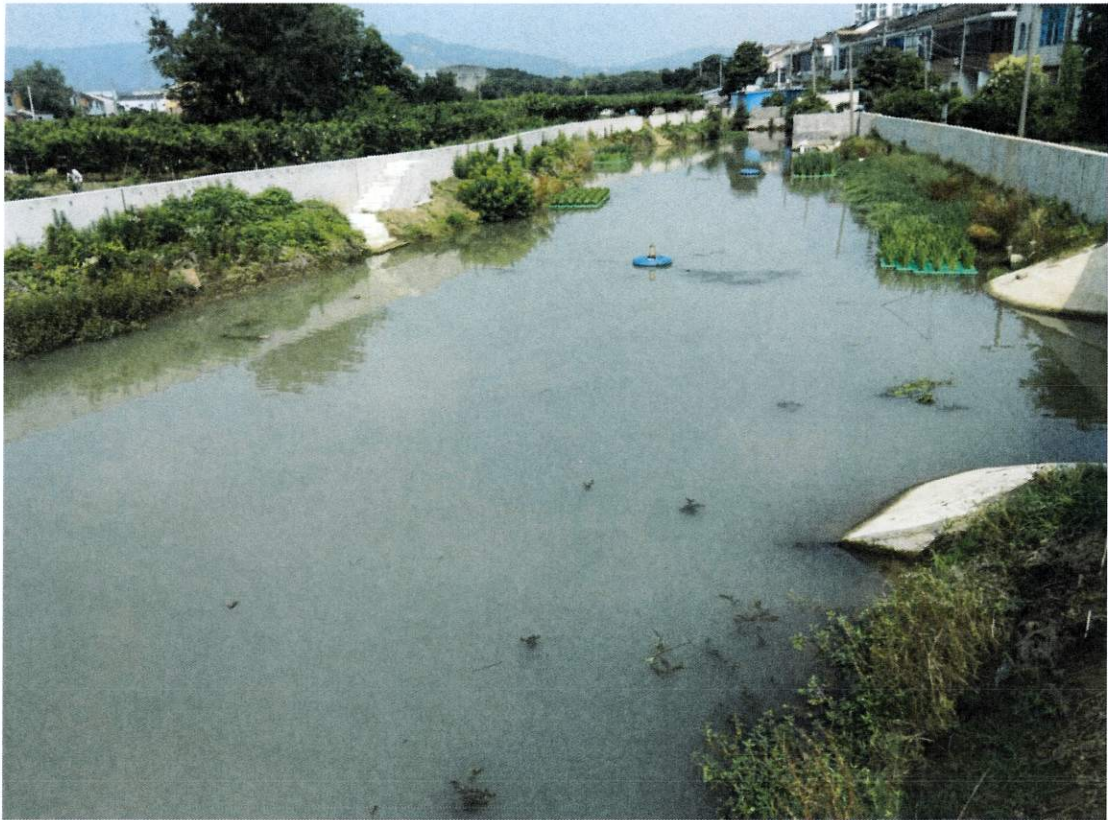
1.3 后岸浜现状及照片

| 3 岸坡 | | | |
|---|---|---|---|
| 岸坡类型 | 自然土质斜坡为主 | 石质岸坡长度<br>(km) | 0.04 |

| 4 河道淤积及清淤情况 | | | | | |
|---|---|---|---|---|---|
| 河道平均<br>淤深 (m) | 0.6-0.7 | 淤积量<br>(万 m³) | 0.77 | 上次清淤年份<br>及清淤量 | 2017 年<br>0.18 万 m³ |

- 1、垃圾污染情况：无。
- 2、排口情况：后岸浜沿线有排放口 6 处，均为雨水口，晴天无水排出。
- 3、周边工业企业排放情况：无
- 4、周围生活污水收集处理情况：后岸浜分布有后岸 1 个自然村，经现场调查，后岸自然村农村生活污水已接管。
- 5、河道水系沟通及底泥淤积情况：河道水流通畅，后岸浜已于 2017 年进行清淤，清淤长度 145m，清淤方量 0.18 万 m<sup>3</sup>，2021 年对后岸浜全线进行河道清淤，清淤土方 0.15 万 m<sup>3</sup>。
- 6、日常管护情况：由镇政府委托第三方管护公司负责河道的日常保洁及巡查，镇河长制办公室负责河道管理。

- 1、加强河道长效管护力度，压实河长巡河职责；
- 2、加密河道水质检测频次，实时掌握水质动态；
- 3、持续河道沿线的排口监管；
- 4、增设曝气装置、生态浮岛净化水质；
- 5、加强周边污水管巡查力度及周边污水管网日常管护；
- 6、前岸浜-后岸浜活水工程；

7、以上整改措施于 2022 年全部完成。
