# 武进区雪堰镇囊坎浜 “一浜一策”整治方案

雪 堰 镇 人 民 政 府

2022 年 6 月

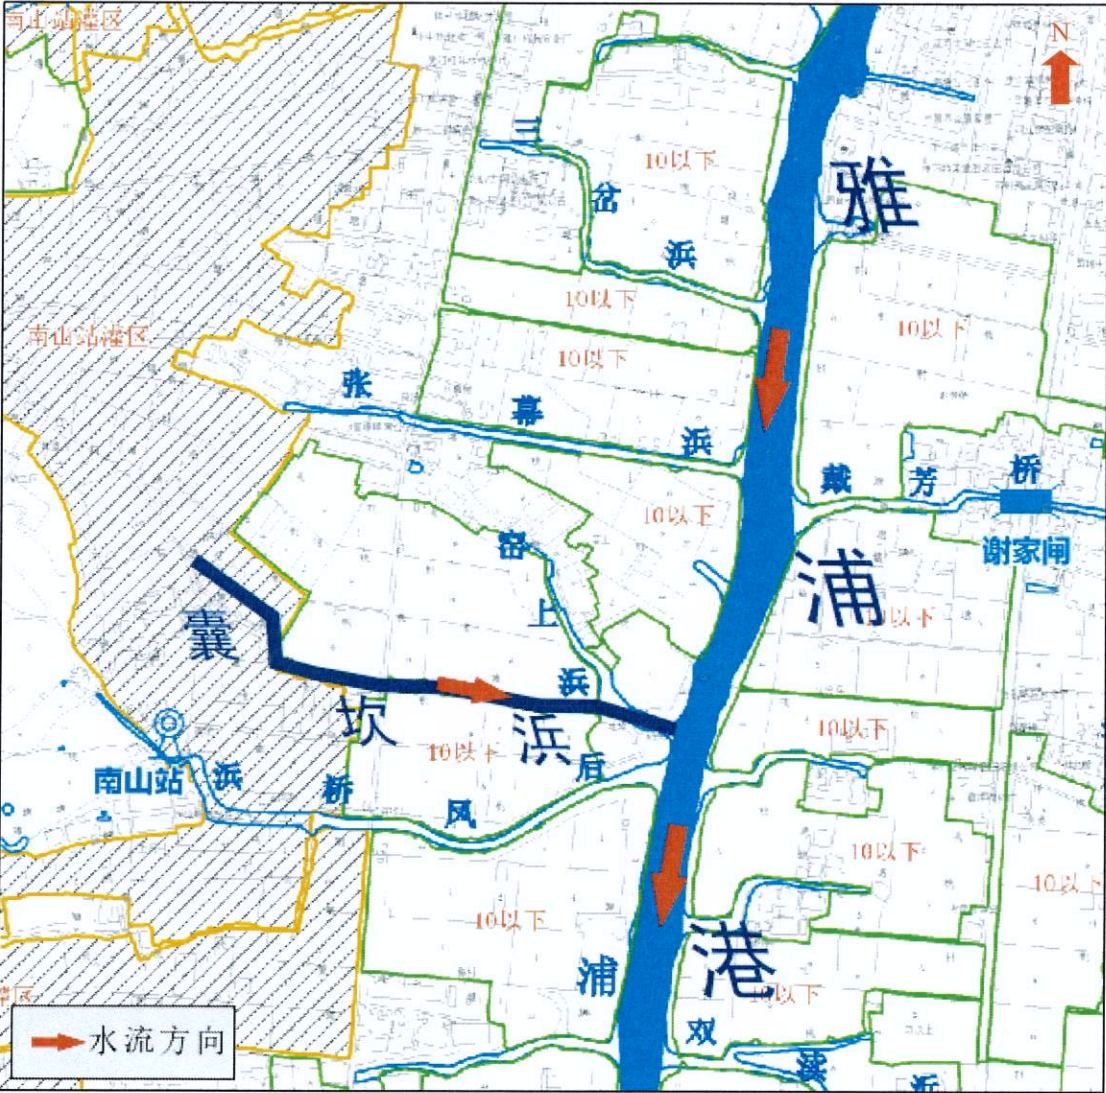
1.2 囊坎浜地理位置及周边水系图

囊坎浜位于武进区雪堰镇雅浦港西侧和镇南路南侧，属太湖流域武澄锡虞区水系，西起龟山村，向东流经武进区雪堰镇南山行政村至雅浦港，全长 0.37km，其中囊坎浜西端向东 120m 处为过水管涵，管径 600mm。囊坎浜是一条村级河道，主要功能为区域排涝和引水灌溉，不通航。

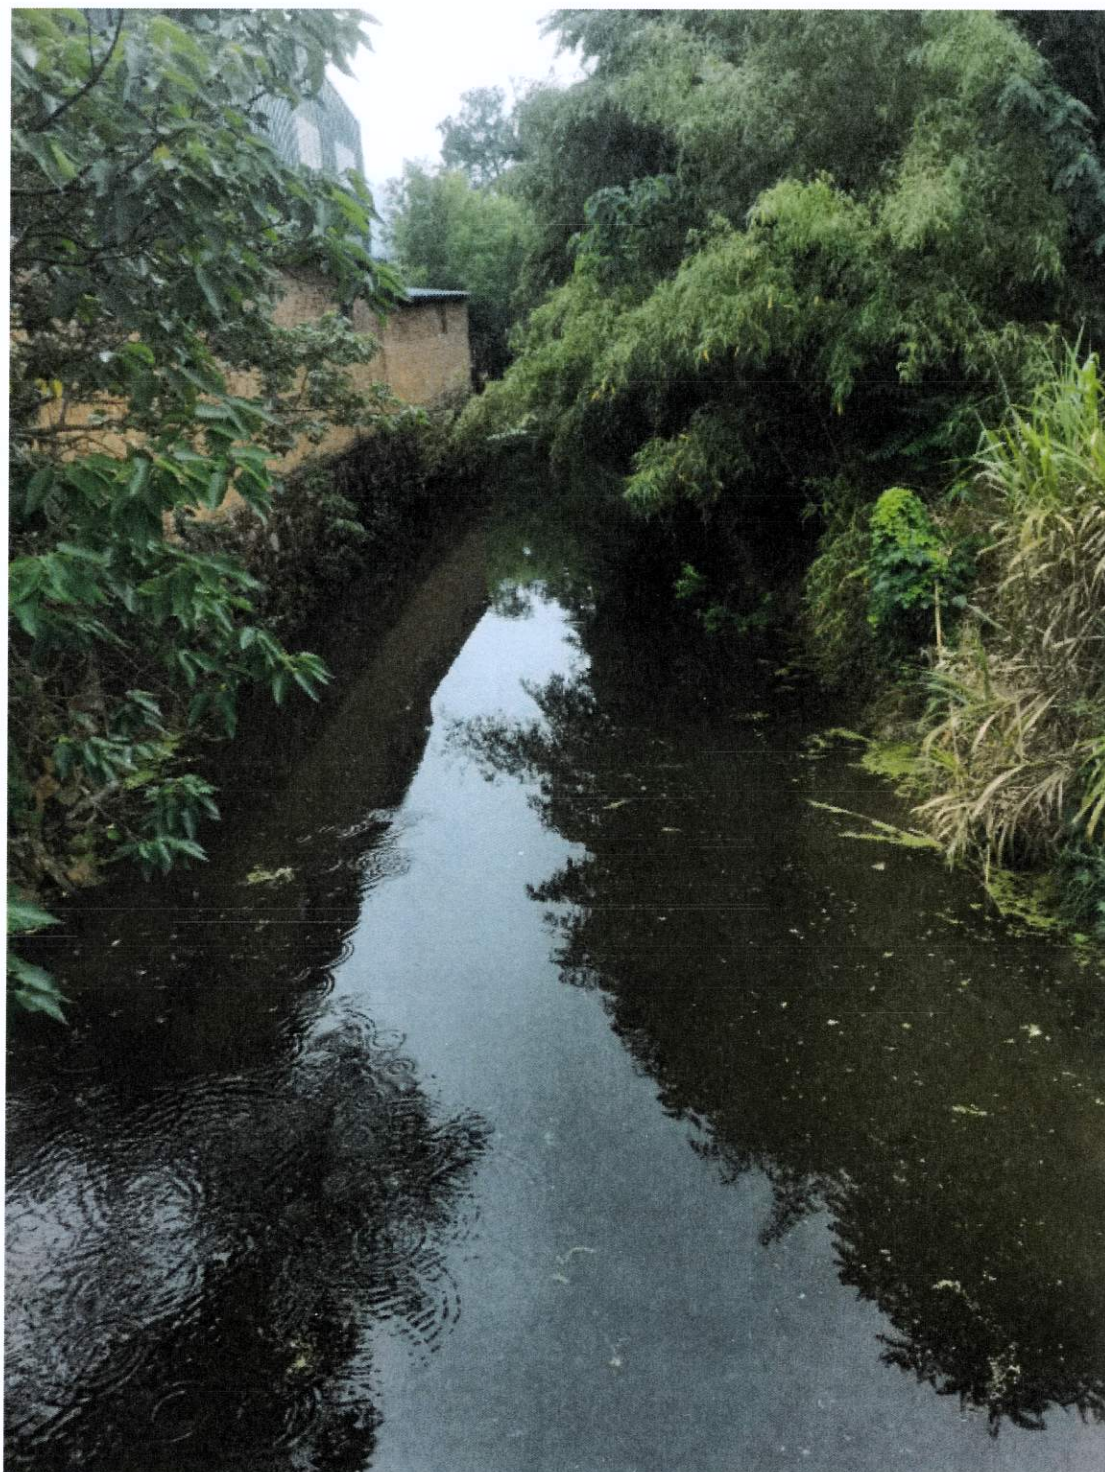
### 1.3 囊坎浜现状及照片

1、垃圾污染情况：无。

2、排口情况：囊坎浜共有排放口 1 处，位于河道南侧囊坎浜西端东南方向 30m 处。为雨水口，晴天无水排出。

3、周边工业企业排放情况：周边存在一家废品收购站。

- 1、取缔河道废品收购站；
- 2、清理河道内垃圾漂浮物，开展岸坡整修。
- 3、加强河道长效管护力度，压实河长巡河职责；
- 4、加密河道水质检测频次，实时掌握水质动态。
