# 武进区雪堰镇前岸浜 “一浜一策” 整治方案

雪 堰 镇 人 民 政 府

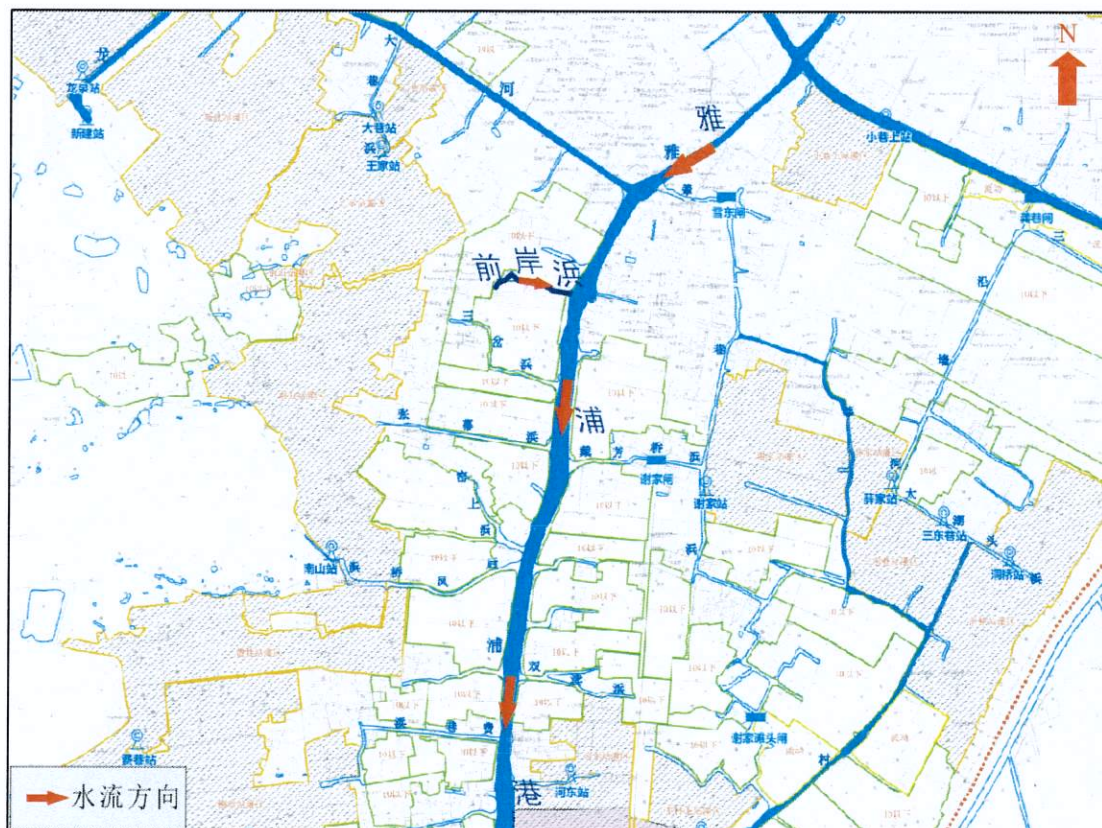
## 1.2 前岸浜地理位置及周边水系图

前岸浜位于武进区雪堰镇雪湖路南侧和雪雅线东侧，属太湖流域武澄锡虞区水系，西起雪堰镇南山行政村，向西流经前岸自然村至雅浦港，全长 0.31km。前岸浜是一条村级河道，主要功能为区域排涝和引水灌溉，不通航。

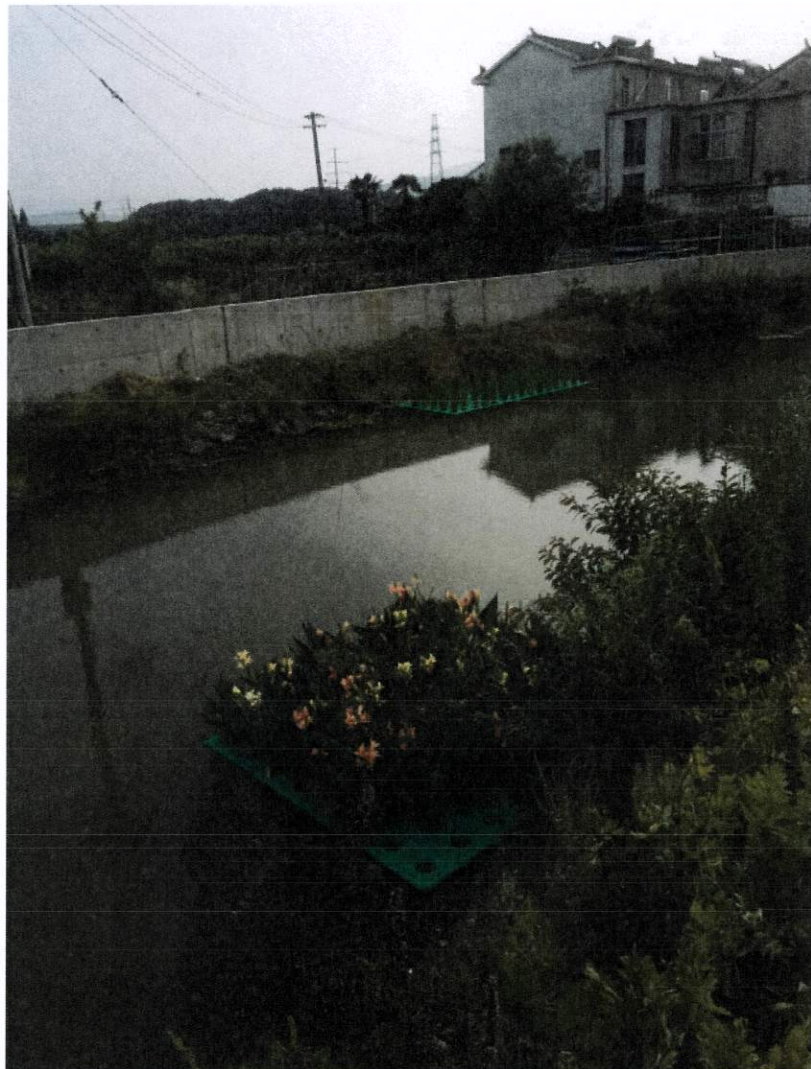
### 1.3 前岸浜现状及照片

- 1、垃圾污染情况：前岸浜沿河岸坡有 3 处零星生活垃圾堆放，均位于前岸北侧。
- 2、排口情况：前岸浜沿线无排放口。
- 3、周边工业企业排放情况：无。
- 4、周围生活污水收集处理情况：前岸浜主要分布有前岸 1 个自然村，经现场调查，前岸已经接管或者新建农村分散式生活污水处理设施。
- 5、河道水系沟通及底泥淤积情况：河道水流通畅，前岸浜已于 2017 年进行清淤，清淤长度 258.3m，清淤方量 0.117 万 m<sup>3</sup>，2021 年对城里浜全线进行河道清淤。
- 6、日常管护情况：由镇政府委托第三方管护公司负责河道的日常保洁及巡查，镇河长制办公室负责河道管理。

- 1、清理河道内垃圾漂浮物，整修岸坡；
- 2、加强河道长效管护；
- 3、加强河道长效管护力度，压实河长巡河职责；
- 4、加密河道水质检测频次，实时掌握水质动态；
- 5、加强已建生活污水管网的排查；
