武进区雪堰镇窑上浜

“一浜一策”整治方案

雪 堪 镇 人 民 政 府

2022 年 6 月

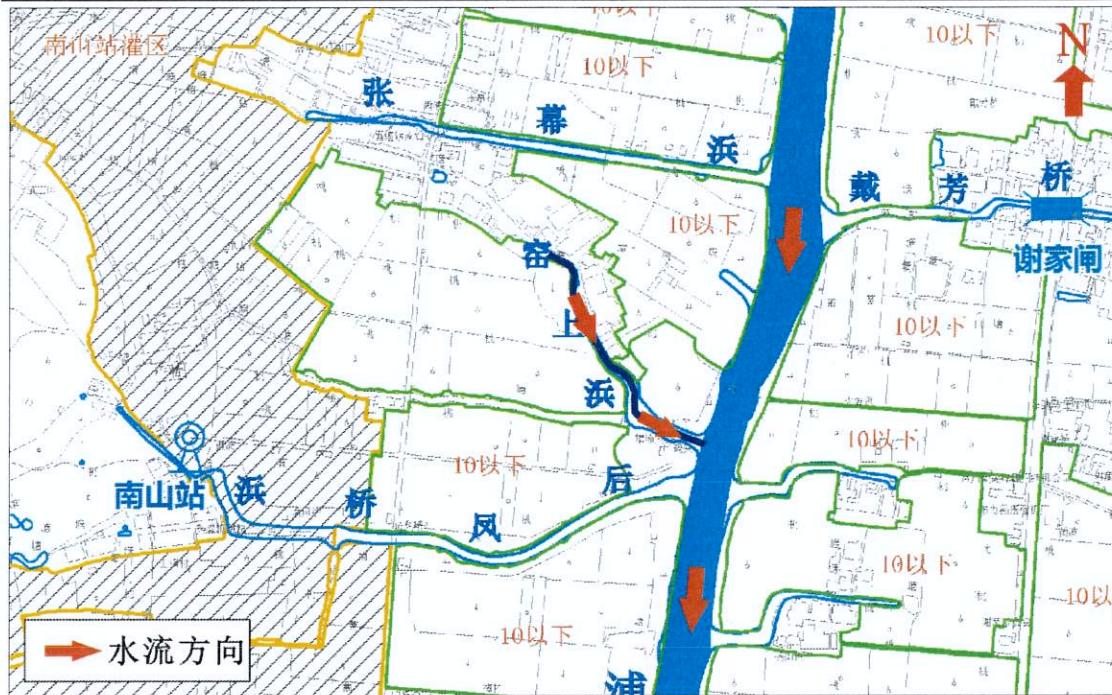
图 1-2 窑上浜交汇河道和水流方向图

序号	河道名称	长度(km)	河道级别	流经乡镇	河道起点	河道讫点
1	雅浦港	9.1	5	雪堰镇	直湖港	太湖

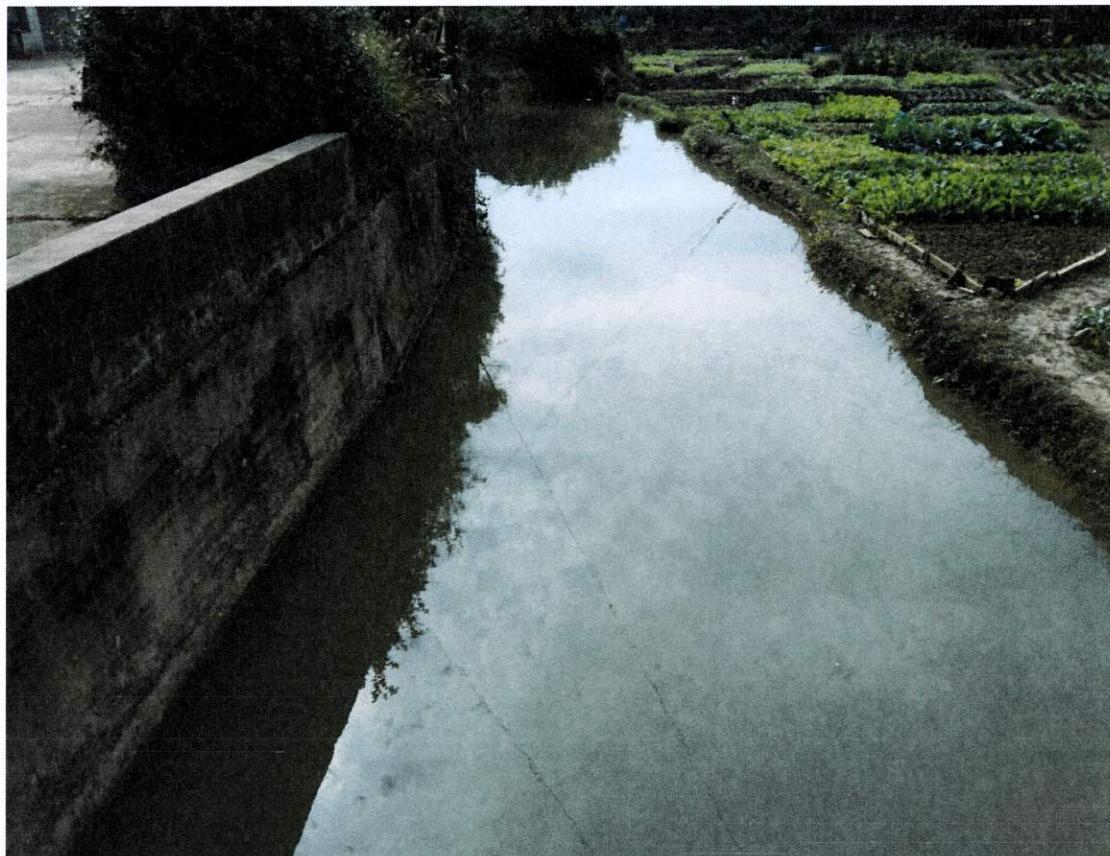
1.3 窑上浜现状及照片

1、垃圾污染情况：窑上浜沿线存在 1 处零星畜禽养殖，位于雪雅线向东 170m 处。窑上浜沿河岸坡有 4 处零星生活垃圾堆放，分布于窑上浜东侧河道两岸。

2、排口情况：窑上浜共有排放口 4 处，均为雨水排口，晴天无排水情况。

- 1、对周边畜禽养殖进行整改，防止污染物入河；
- 2、清理河道内垃圾漂浮物，整修岸坡；
- 3、加强河道长效管护及水质检测工作；
- 4、以上整改措施于 2022 年全部完成。
