武南河南侧、凤栖路东侧地块内绿地用  
地规划区域土壤和地下水风险管控  
效果评估报告  
(评审稿)

委托单位：武进国家高新技术产业开发区市政服务中心

编制单位：江苏龙环环境科技有限公司

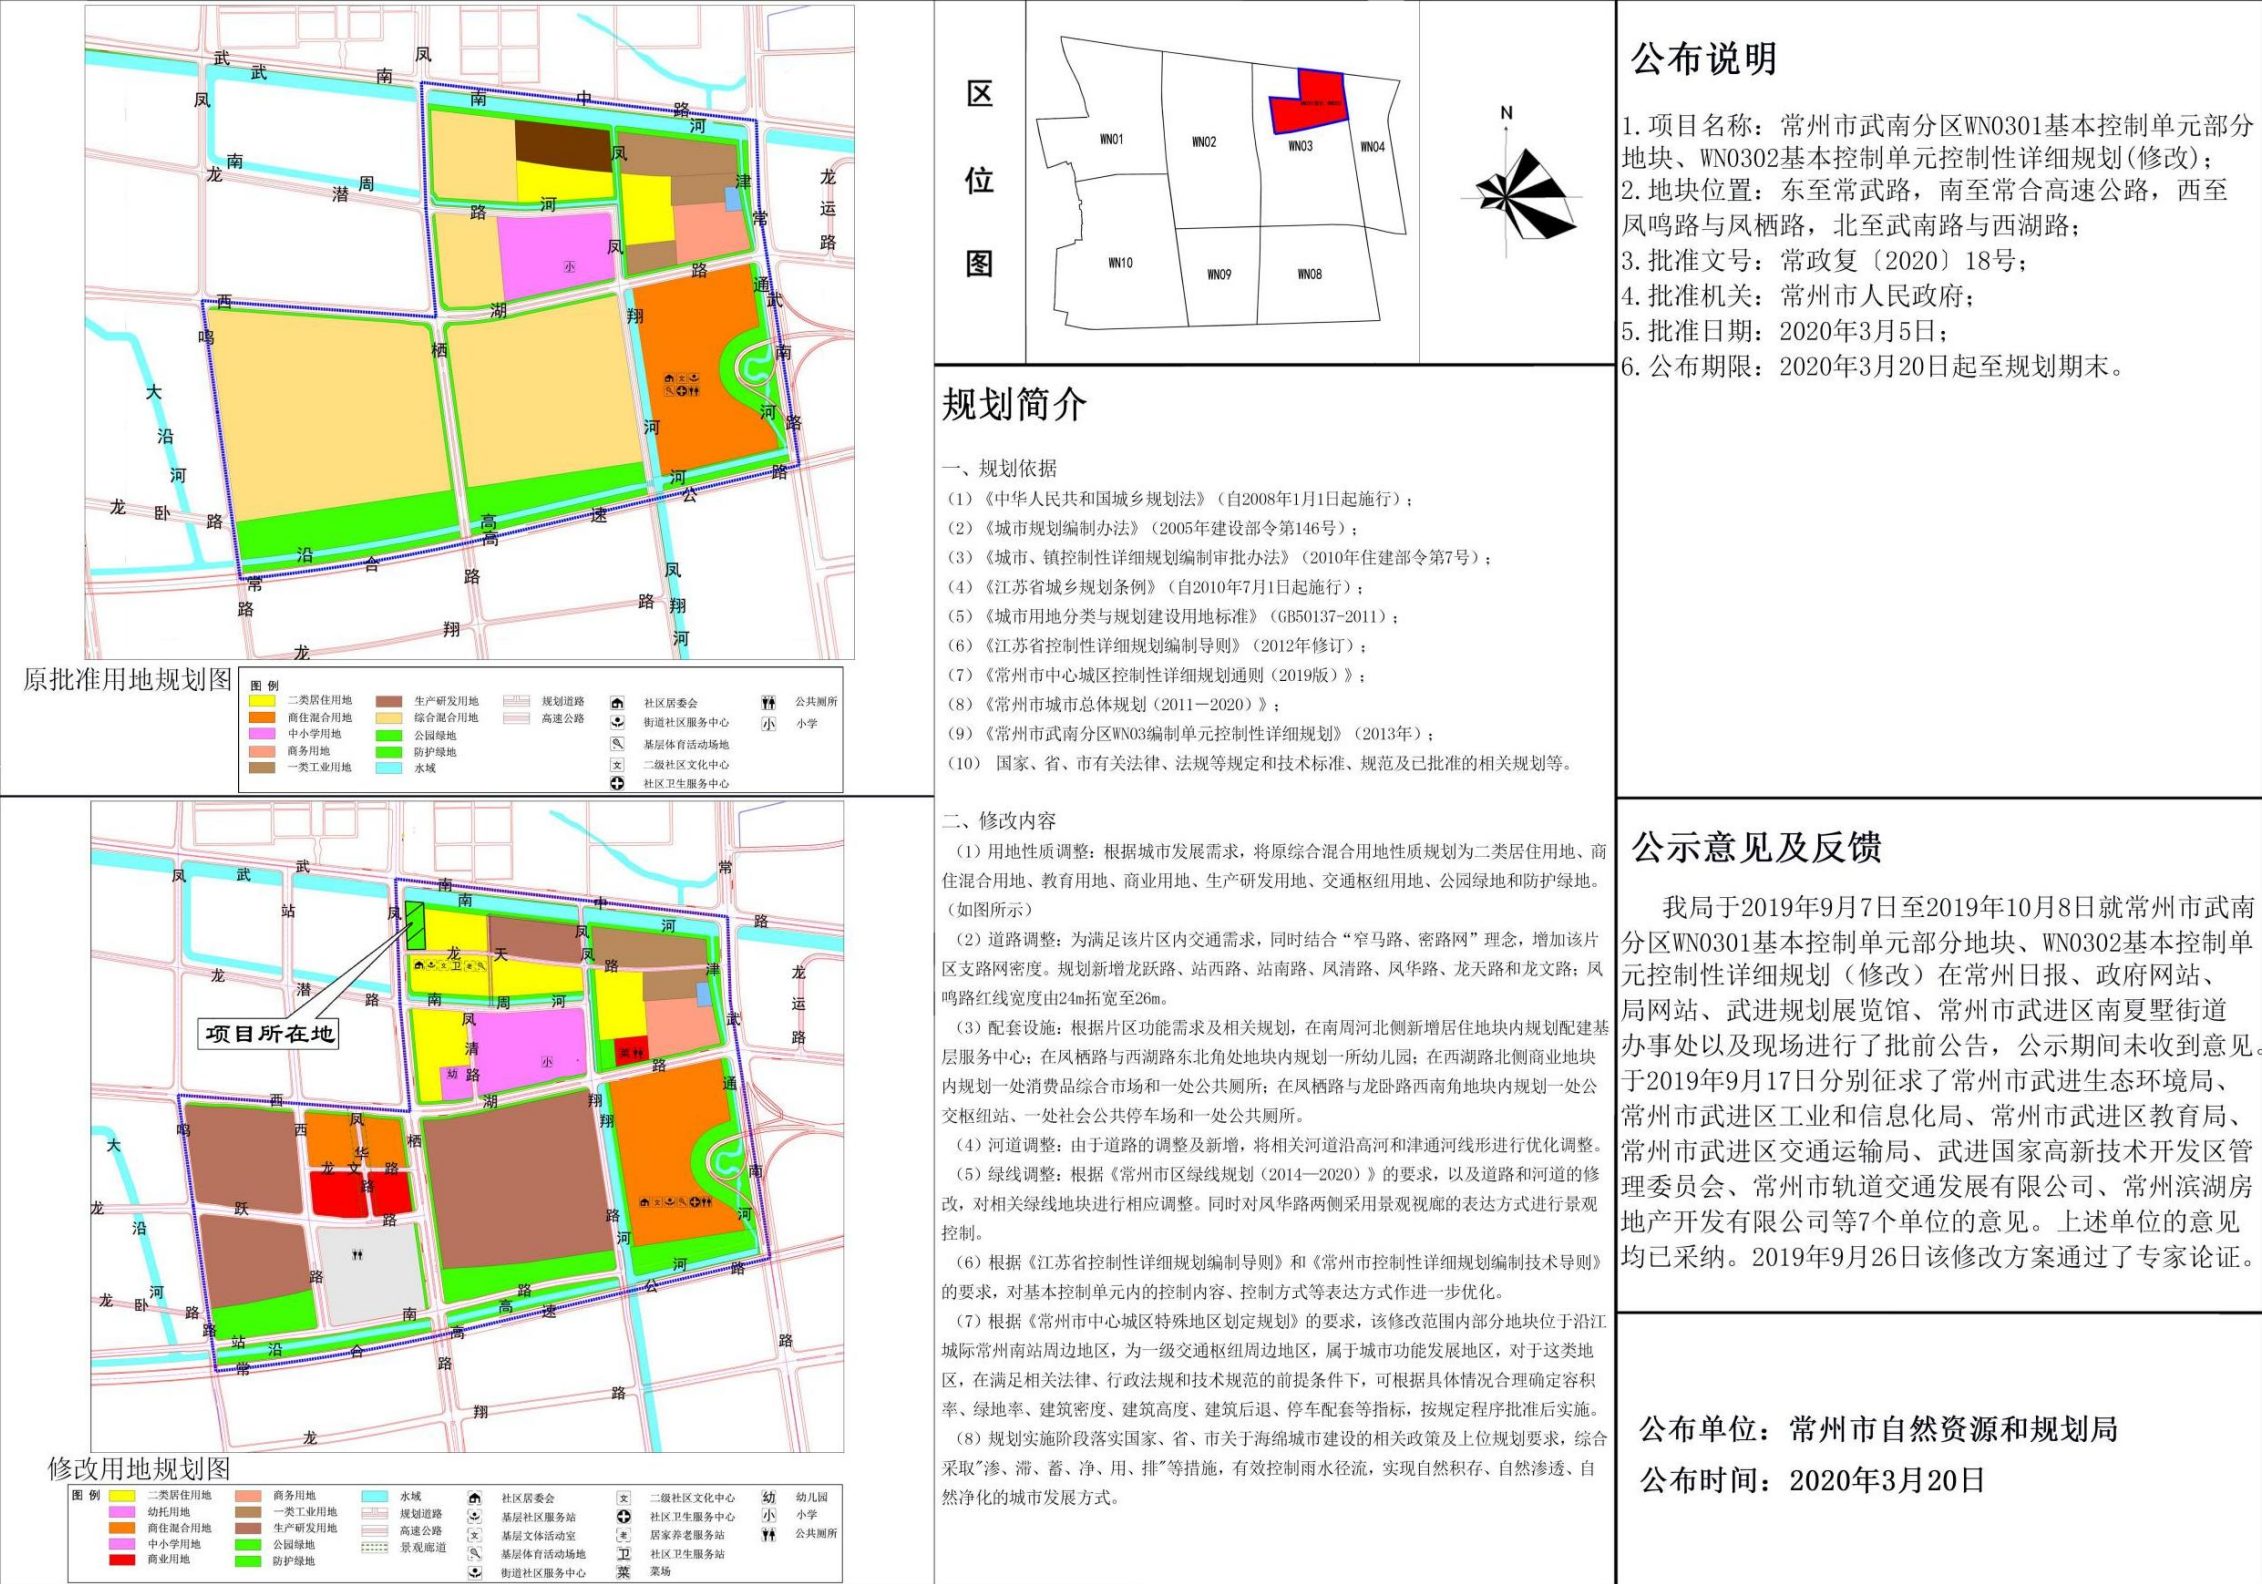
图 1.3-1 项目地块用地规划

考虑到本项目地块面积（4898m<sup>2</sup>）较小，且全部位于轨道交通地铁一号线控制线内，垂直阻隔的工作面较小，不利于施工，经过和业主、轨道办的讨论，当地政府决定将本地块东侧的居住用地规划区域进行调整，将靠近本项目地块的区域调整为绿地用地，调整后的绿地用地面积为 10616m<sup>2</sup>，调整后的规划图见图 1.3-1。

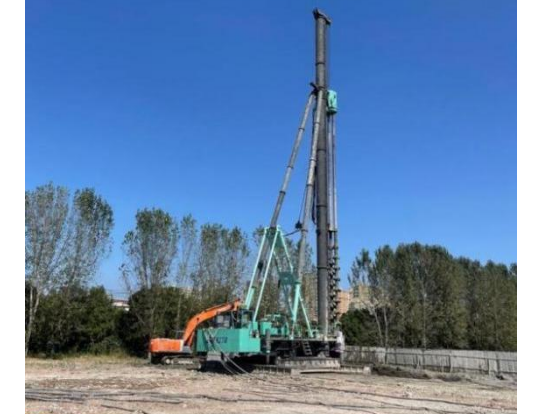
| 三轴搅拌现场施工 | 土方清挖 |

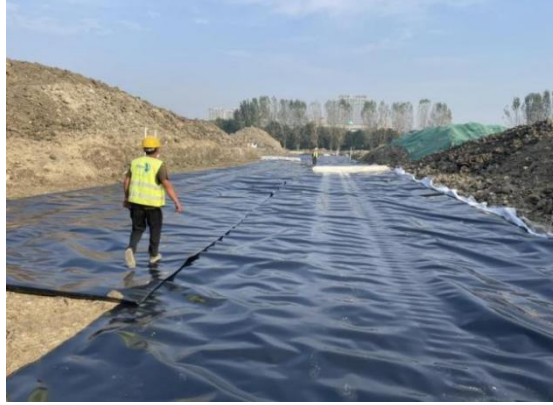
| 土方回填 | HDPE 膜铺设 |

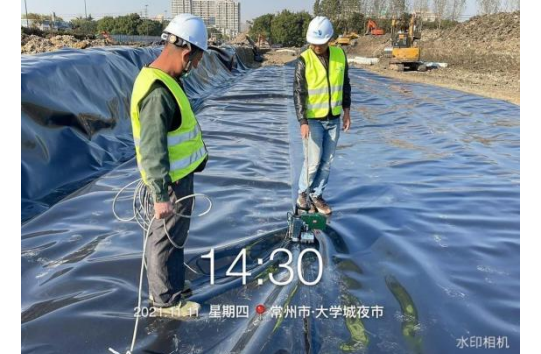
| HDPE 膜焊接 | 土工布铺设 |

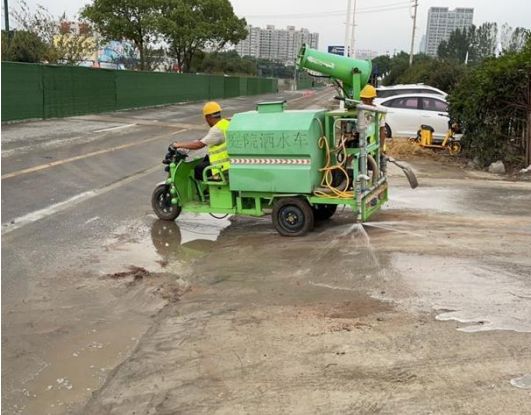
地块现场临建区进行了硬化浇筑，对裸露土壤进行了防尘网覆盖，开挖过程中采用了环保除尘雾炮机对扬尘进行控制，并对路面进行了洒水降尘，施工现场钢丝围网和警示牌完好。

| 洒水降尘 | 防尘网覆盖 |

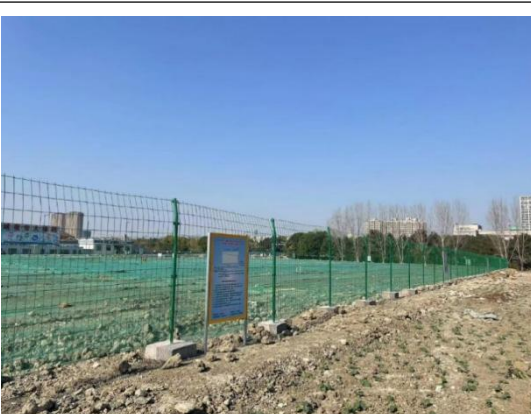
| 钢丝围网 | 警示牌 |

2、定期对地块的标识牌、钢丝围网等进行管理和维护，当标识牌、钢丝围网出现损坏、颜色污染或有变化时，及时进行修复和维护。
