武进区雪堰镇费巷浜

“一浜一策”整治方案

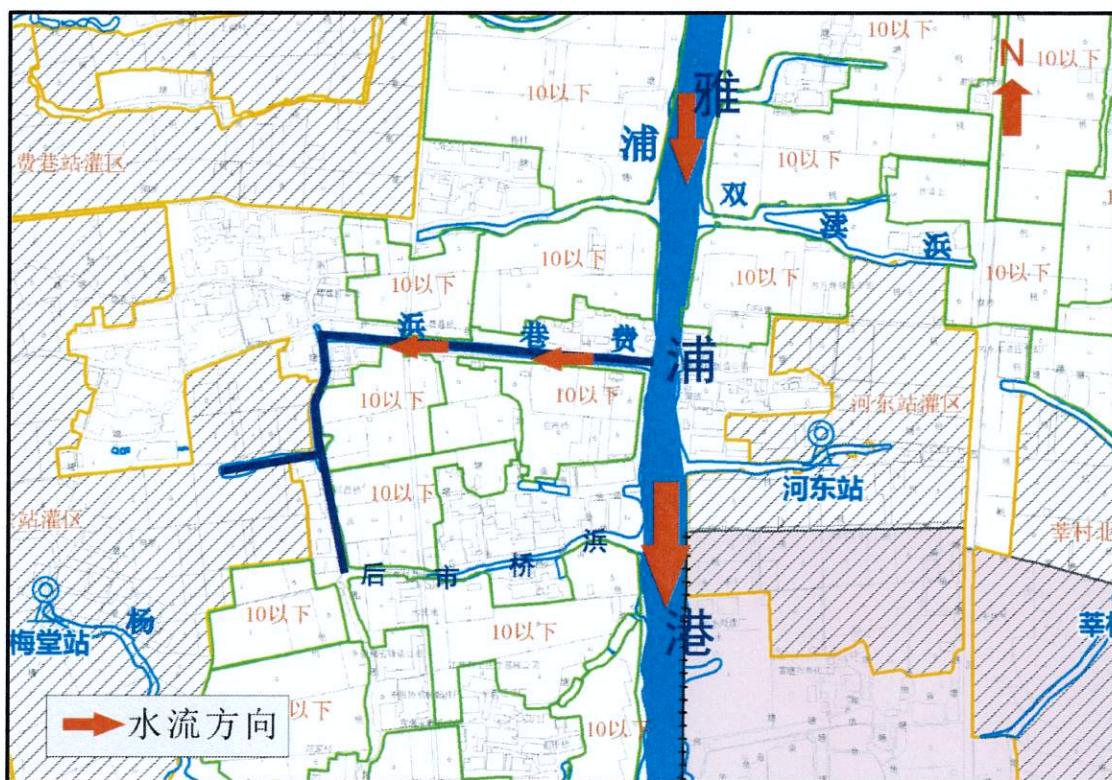
1.2 费巷浜地理位置及周边水系图

费巷浜位于武进区雪堰费巷线东南侧和雪雅线东西两侧，属太湖流域武澄锡虞区水系，东起雅浦港，向西流经武进区雪堰镇雅浦行政村和南山行政村至后市桥浜，全长 0.87km。其中，雪雅线向西 133m 为过水涵洞，宽 500mm 高 400mm。费巷浜是一条村级河道，主要功能为防洪、治涝、调配水和供水，不通航。

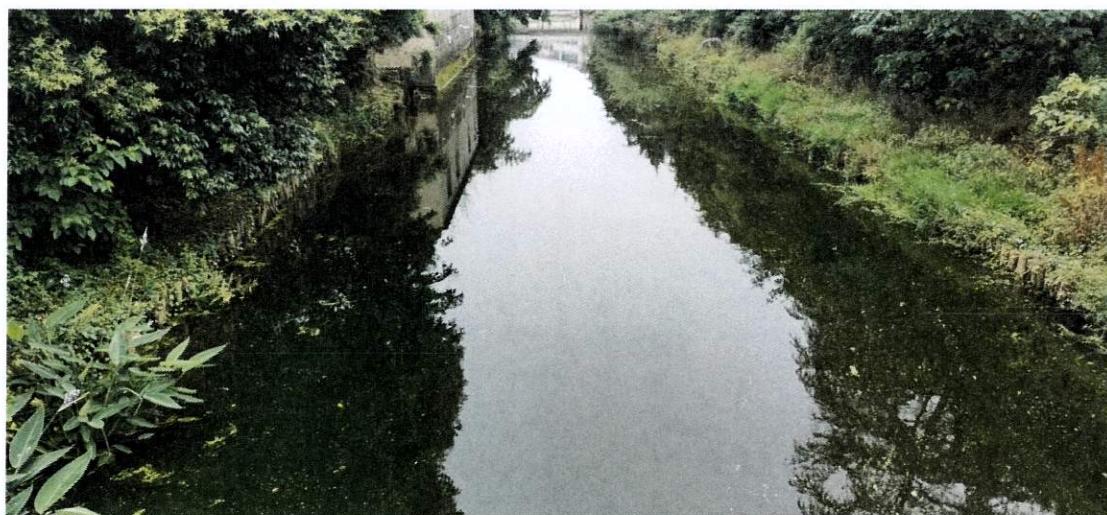
1.3 费巷浜现状及照片

1、垃圾污染情况：费巷浜沿河有1处零星畜禽养殖，位于费巷河桥西侧140m，河内存在1处沉船，不存在生活垃圾、畜禽粪便、农作物秸秆等堆弃情况。

2、排口情况：巷浜共有排放口7处，均为雨水排口，不存在生活污水、水产和畜牧养殖废水、农田退水等直排口。

- 1、取缔周边畜禽养殖，督促村委加强巡查力度，杜绝新增；
- 2、加强河道长效管护力度，压实河长巡查职责；
- 3、加密河道水质检测频次，实时掌握水质动态；
- 4、加强河道周边已建农村分散式污水处理设施维护保养；
- 5、以上整改措施于 2022 年全部完成。
