# 武进区雪堰镇后市桥浜

## “一浜一策”整治方案

雪 堰 镇 人 民 政 府

2022 年 6 月

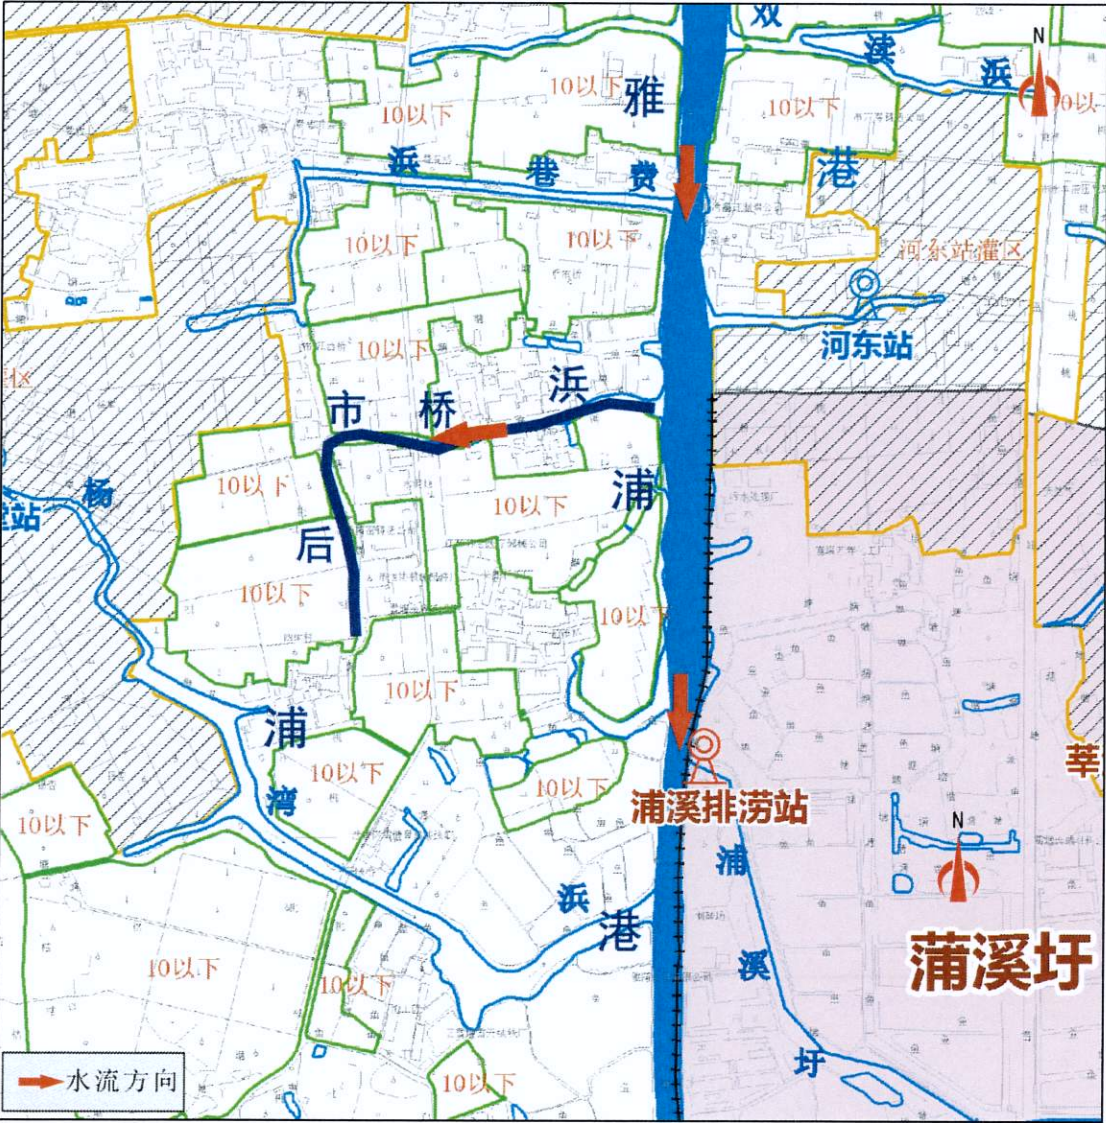
1.2 后市桥浜地理位置及周边水系图

后市桥浜位于武进区雪堰镇雅浦港西侧和苏锡常南部高速南侧，属太湖流域武澄锡虞区水系，东起雅浦港，向西流经雅浦村至顶，全长 1.02km。后市桥浜是一条村级河道，主要功能为区域排涝和引水灌溉，不通航。

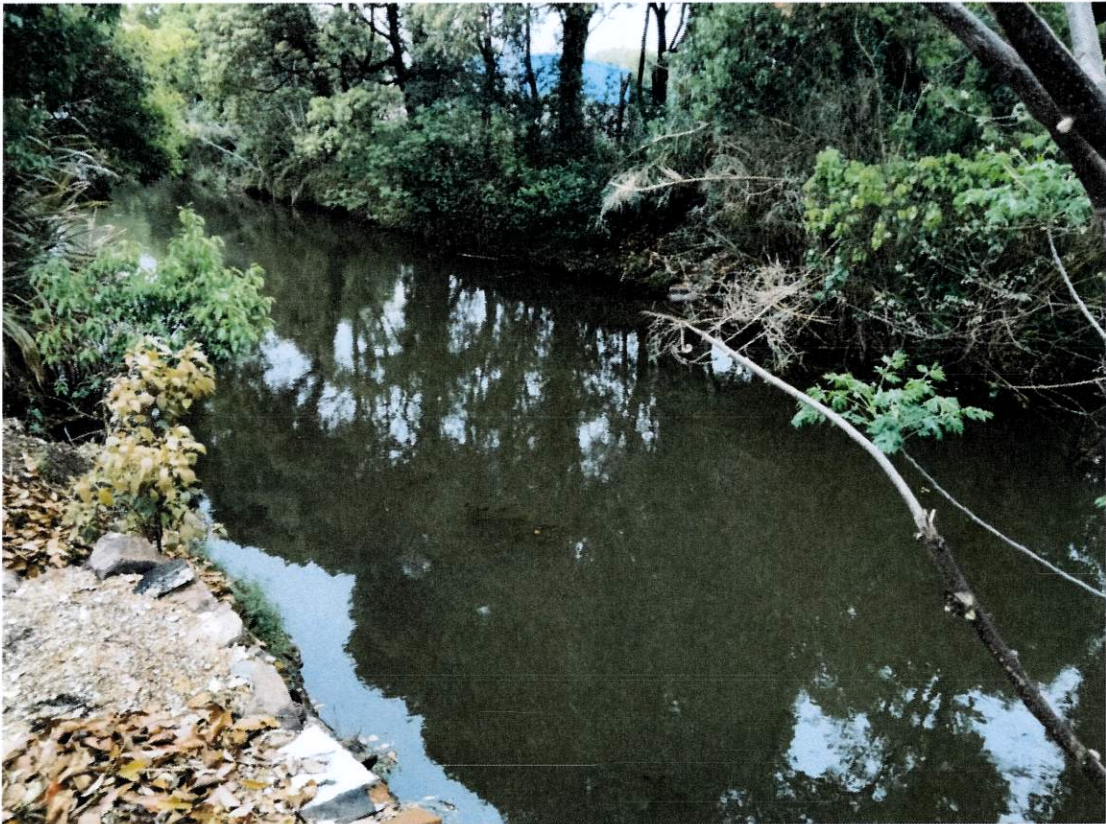
1.3 后市桥浜现状及照片

1、垃圾污染情况：后市桥浜沿线存在 2 处零星畜禽养殖，2 处分别位于后市桥浜南北两岸雅浦港向西 178m 处。。

2、排口情况：后市桥浜共有排放口 17 处， 3 处为农田排水，其余均为雨水口，晴天无水排出。

1、加强河道长效管护及水质检测工作。

3、对周边畜禽养殖进行整改，防止污染物入河。

4、对后市桥浜进行清淤工作。

5、后市桥浜水系沟通工程。
